Grimbart & Wiesen & Eschengraben: Zustand Anfang Oktober 2018

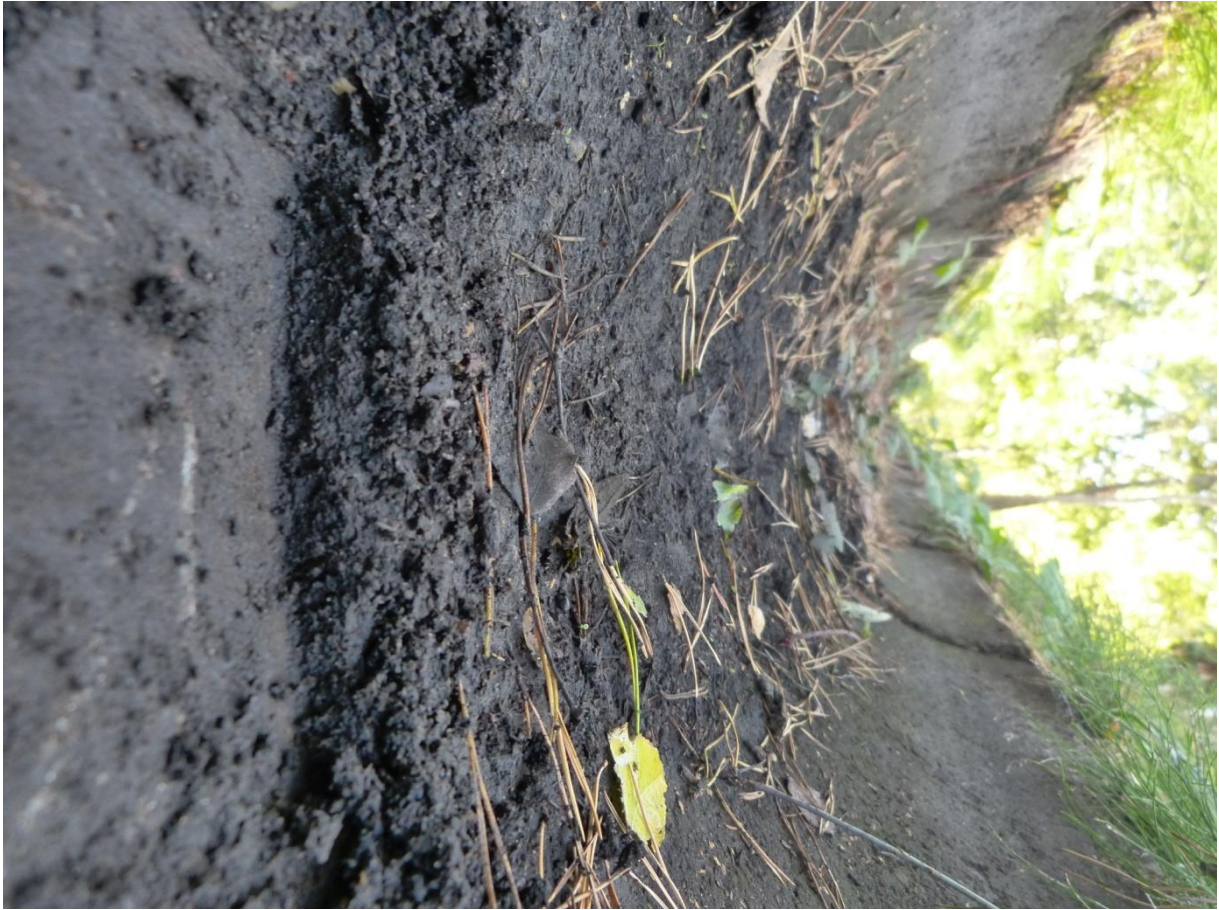
Grabensohle Grimbartgraben: ca 10 cm Schlamm an der Betonsohle

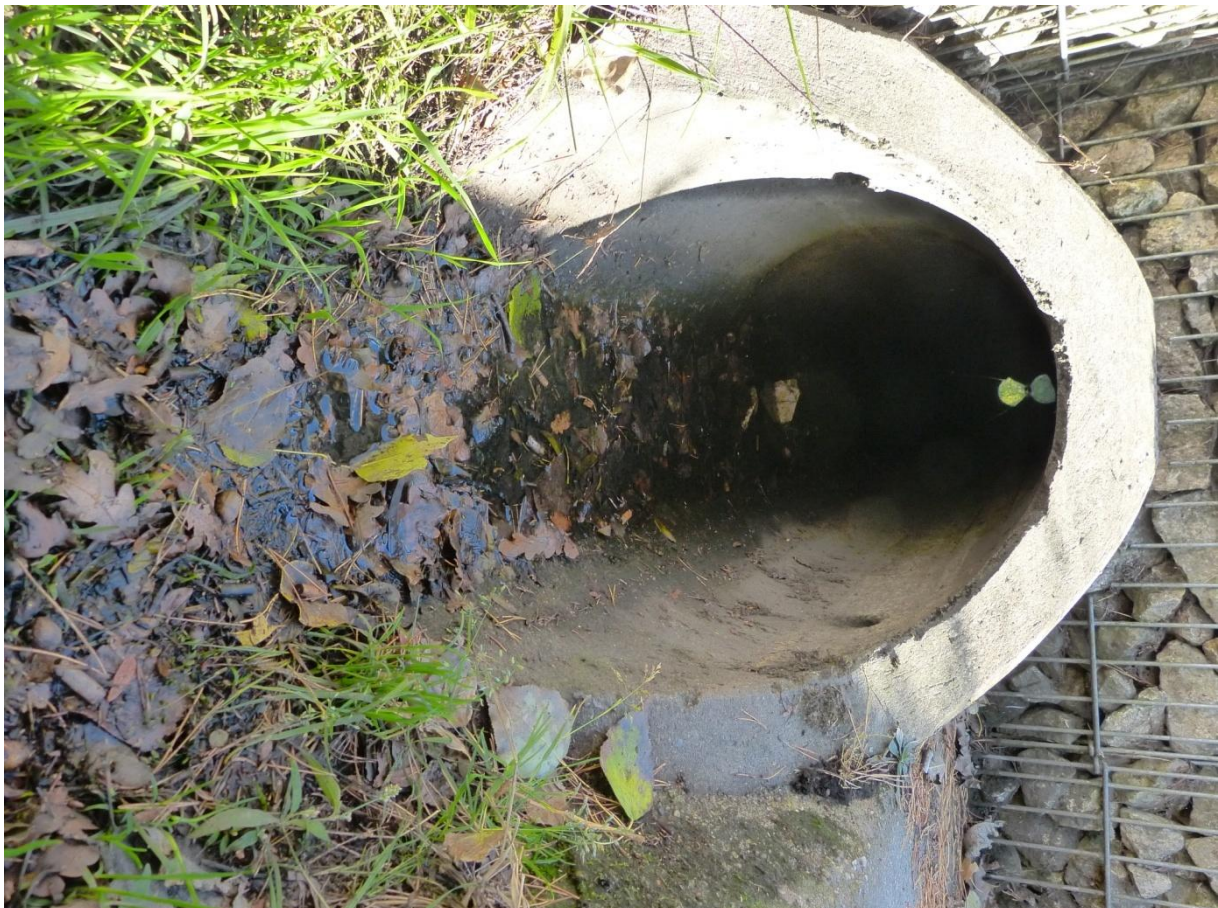
Grimbartgraben: Straßenunterführung Grimbartgraben: das gestaute Wasser fließt nicht ab
Seit der Frühjahrsmahd 2018 liegen die aus der Gabione herausgefallen Steine im Rohr

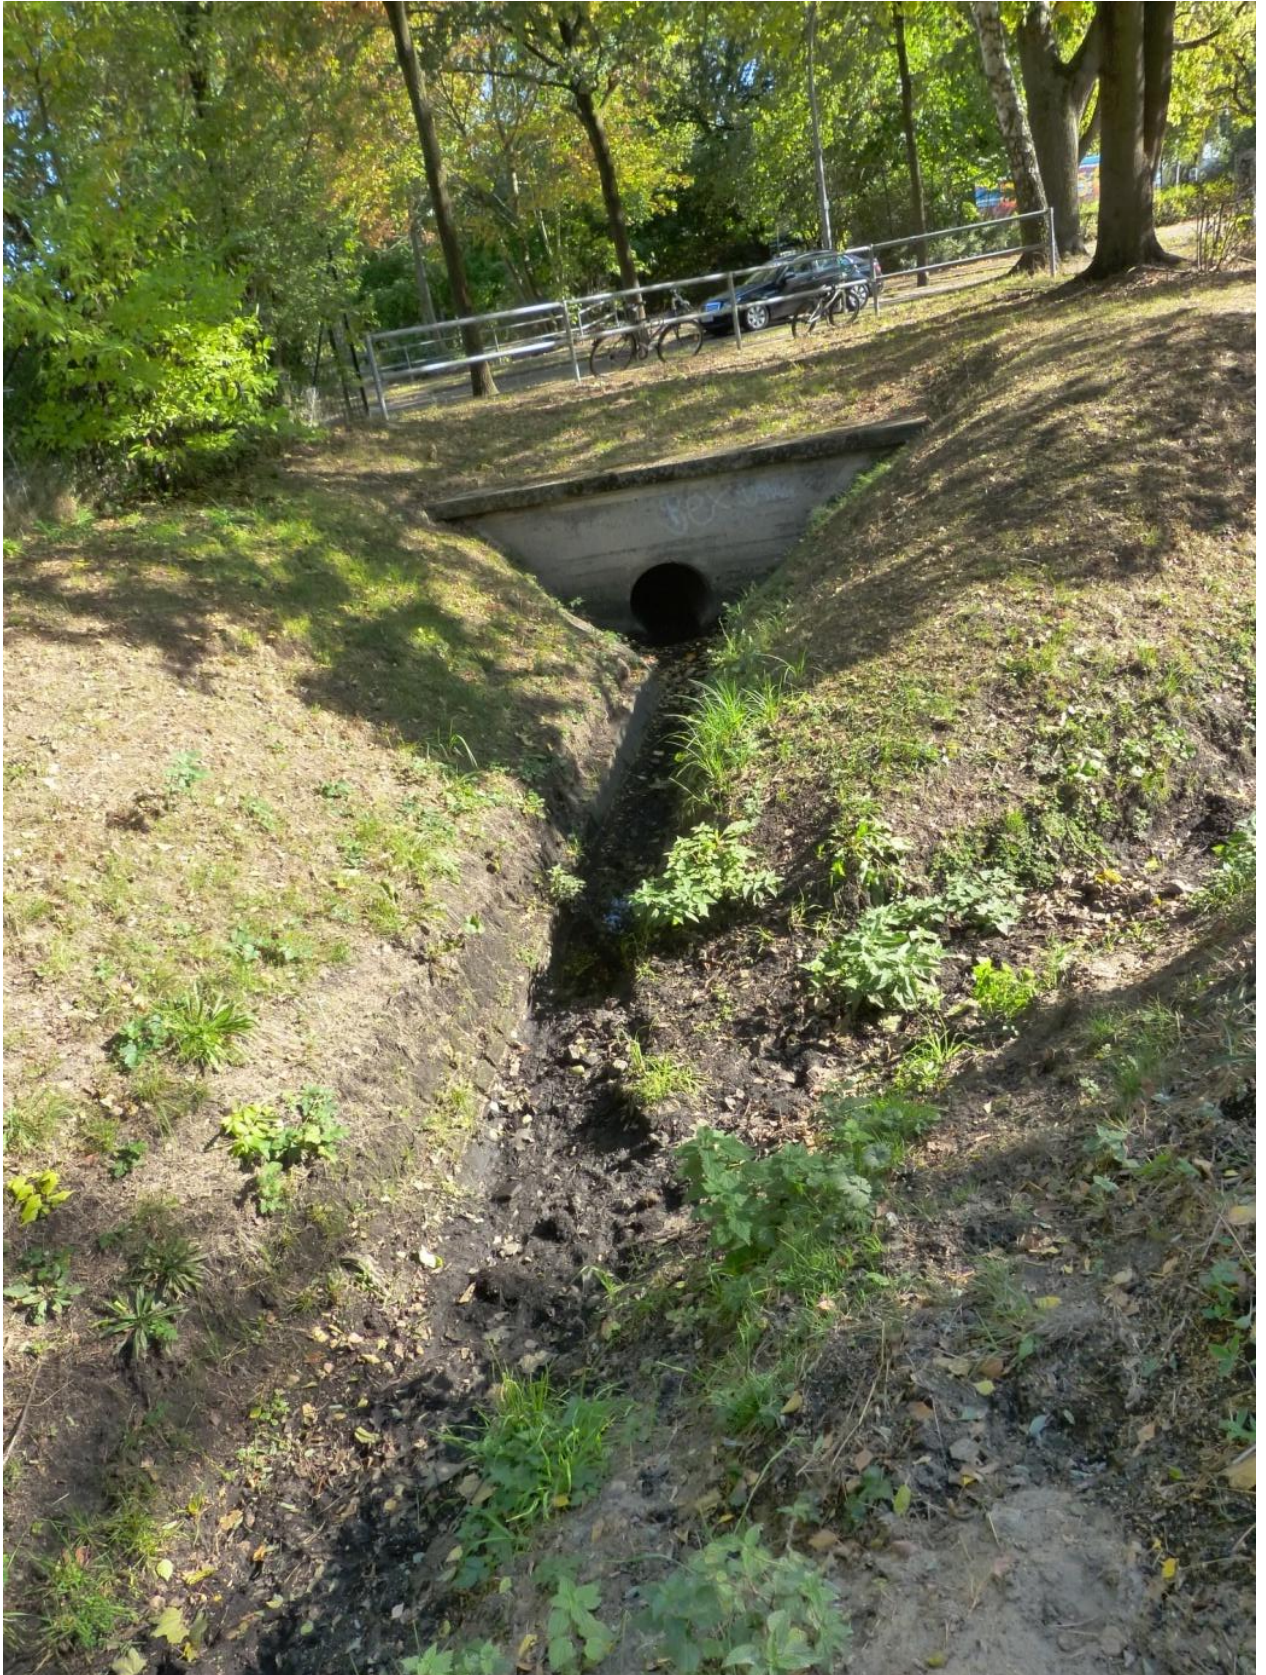
Blick vom Wiesengraben Richtung Am Dachsbaum: Abweig Wiesengraben Richtung Bumpfuhr
Noch mehr Schlamm als im Grimbartgraben, da das Regenwasser den **Schlamm „flußabwärts“ gespült hat**
Seit Januar 2018 gab es nur eine Reinigung der Sohle in Teilen des Grimbartgrabens mit Schippe und Besen
genau dort, wo die Stellen vom PKW aus einsehbar sind... Der Abweig des Wiesengrabens zwischen Heiligenseestr.
und Bumpfuhr wurde auch Ende 2017 nicht gereinigt.. Schlamm liegt dort ca 40 cm hoch

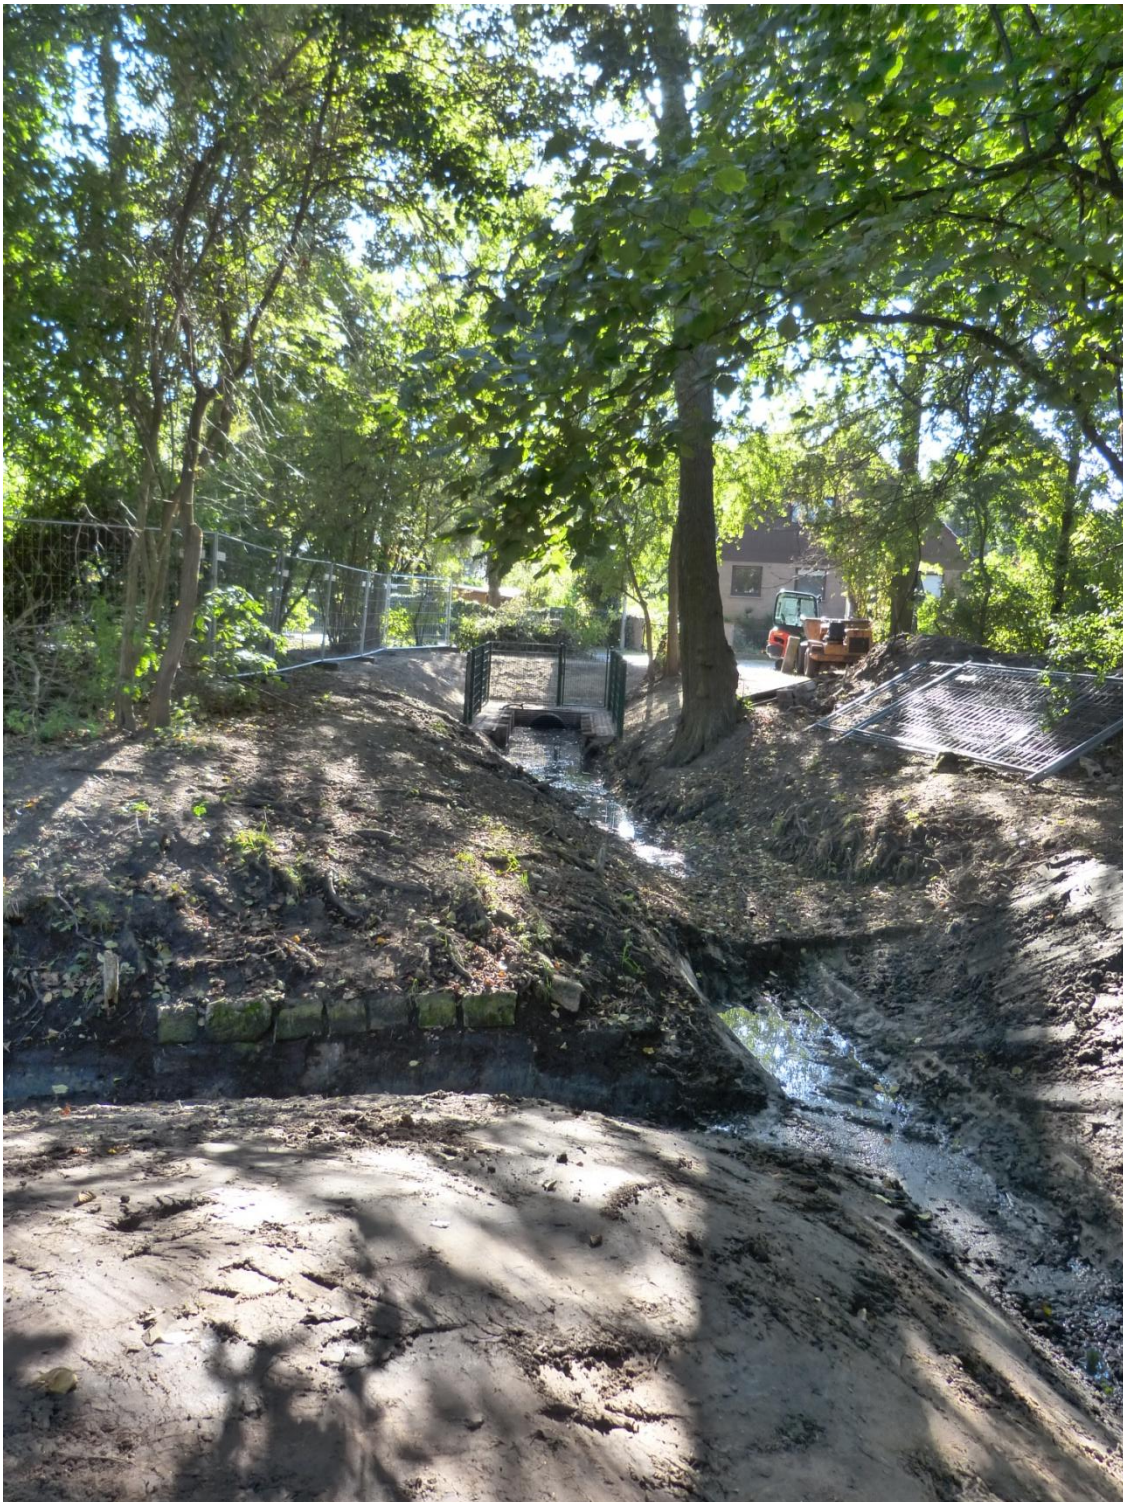
T-Stück Wiesengraben (links) , Eschengraben (vorne) , Einlass R-Kanal Richtung Heiligenseestraße (hinten)
Ende KW 40 wurde dieses Stück +- 20m mit einem Minibagger gereinigt
deutlich sichtbar: der Grundwasserpegel (vorne) ist jetzt ca 15 cm tiefer, als das im verschlammten R-Kanal gestaute Wasser (hinten), der R-Kanal ist zu 80% gefüllt.

Frage an die Senatsplanung: Pegel des Niederneuendorfer Sees relativ zur Grabensohle des R-Kanals damit könnte man später sofort erkennen, wieweit der R-Kanal verschlammmt ist und das Wasser im Wiesen/Eschengraben gestaut wird anstelle zwecks Entwässerung abzufließen

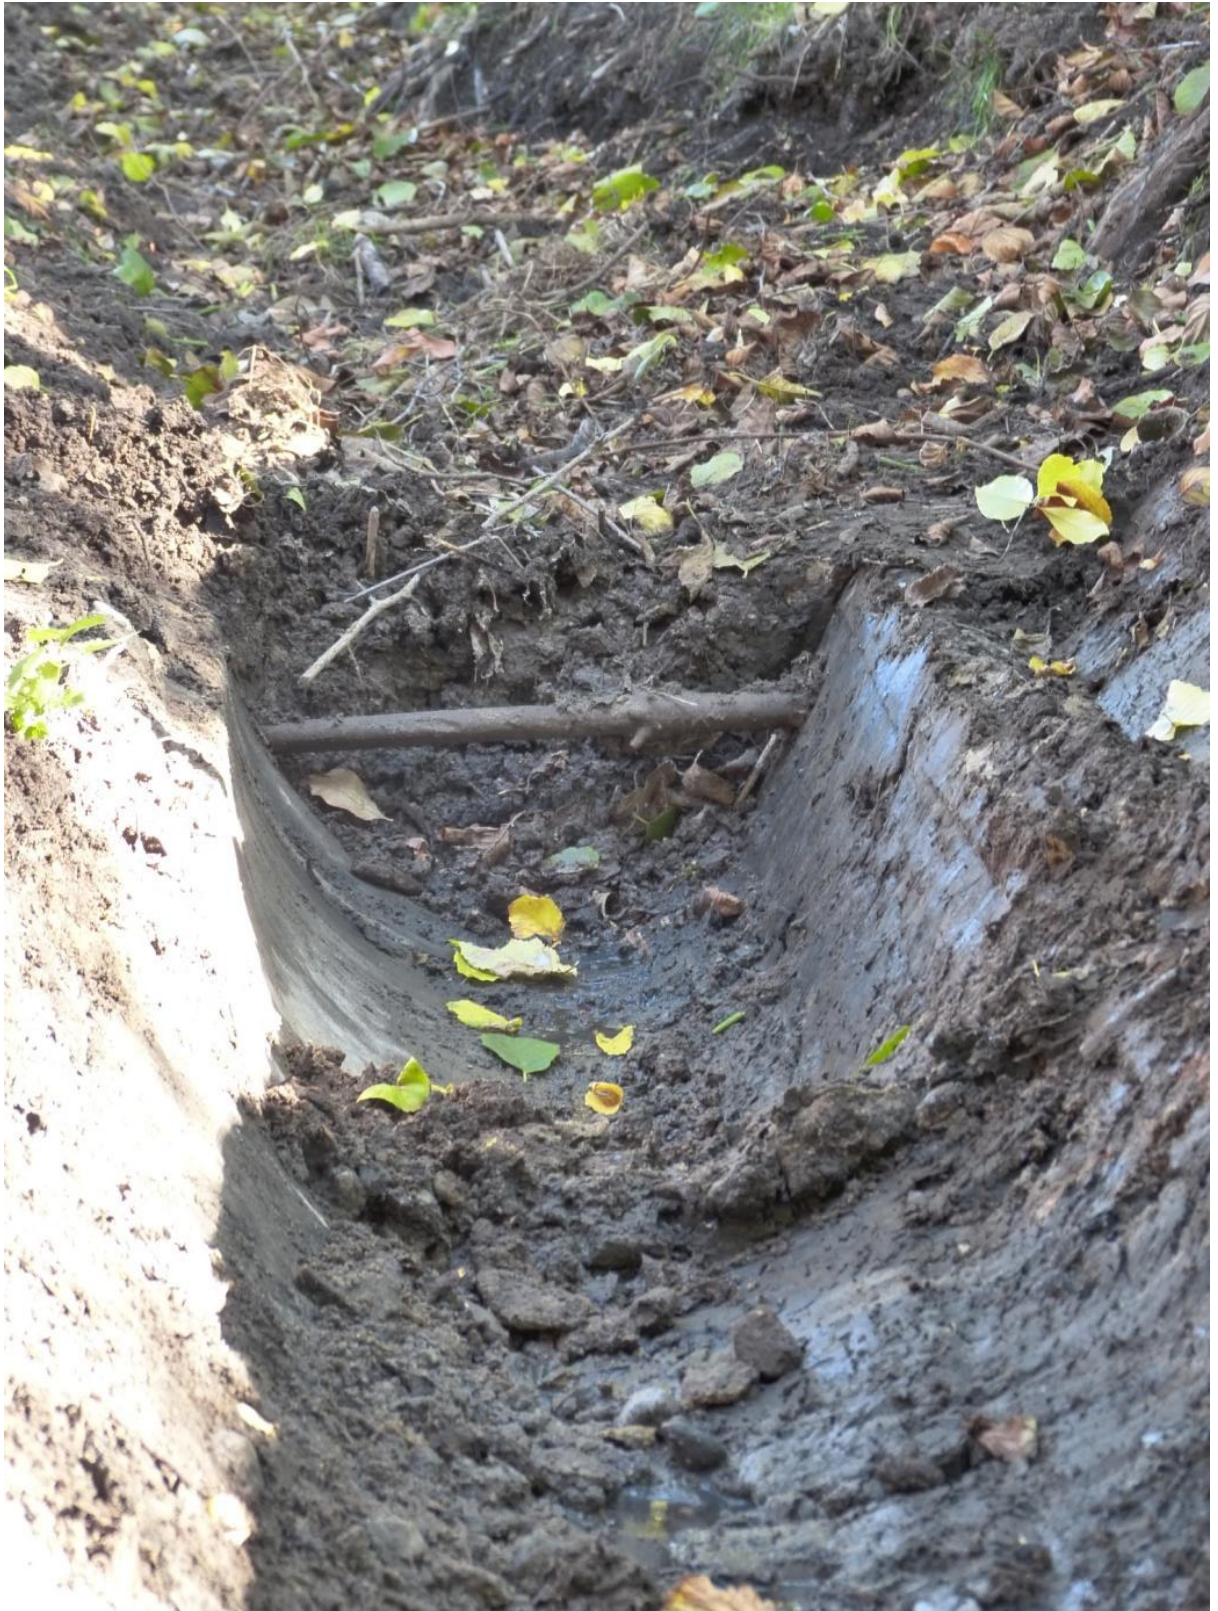
Blick in den Wiesengraben, linke Seite des vorherigen Fotos:

Dieser Abschnitt des Wiesengrabens liegt am Ende der Abflußrichtung:

Über 25 cm Schlamm in der Betongrabensohle

Bei Starkregen wird der Schlamm des in 2018 nicht gereinigten Grimbart/Wiesengrabens hierhin verfrachtet

Der Minibagger hat bis zu dem von den Bauarbeitern quergelegten Holzstab gereinigt, nicht weiter

Wie schon mehrfach gehabt: es wird stückweise gereinigt und dann schiebt das Wasser den Schlamm aus

den nicht gereinigten Strecken nach... Gelddruckmaschine !!!

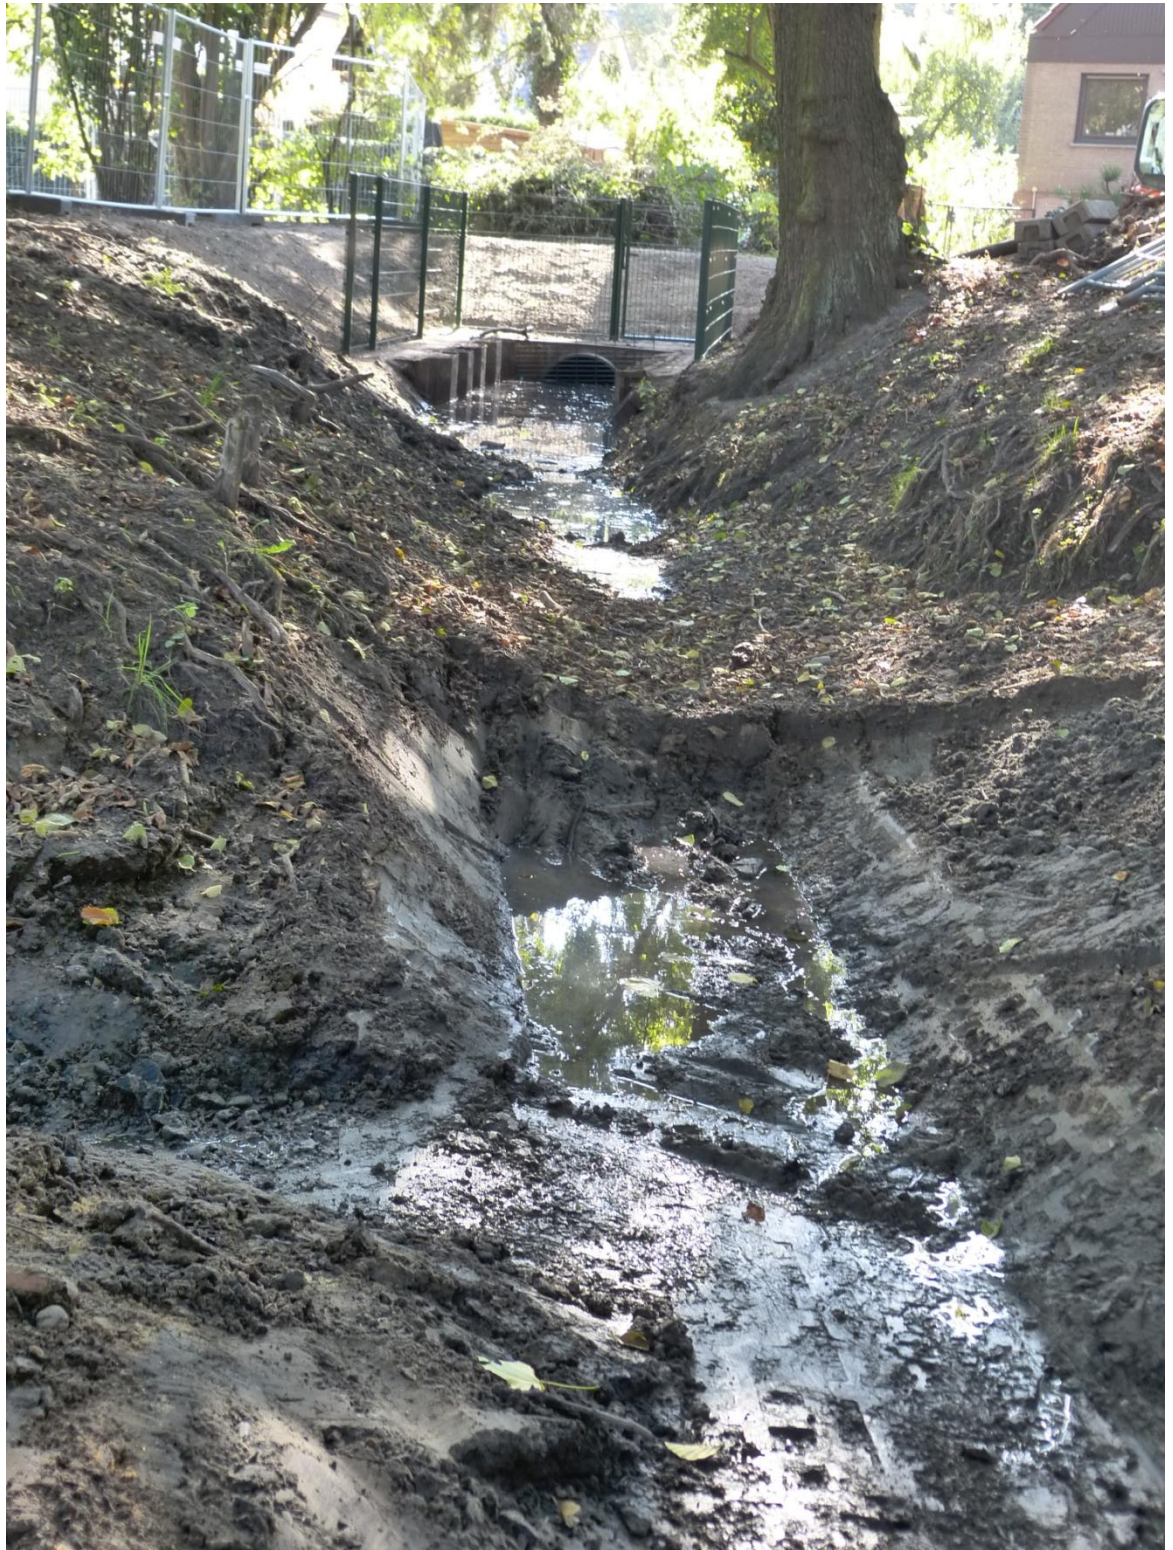
T-Stück Weisen/Eschengraben: Blick Richtung R-Kanal

- das neue Schutzgitter vor dem Einlass ist gut zu erkennen, benachbarter Kinderspielplatz
- auch zu erkennen ist, dass immer noch kein Fanggitter direkt vor dem Einlass angebracht ist
- Das Grundwasser liegt tiefer, als das im Schlamm des R-Kanal gespeicherte Wasser
der nächste Starkregen kann wegen der Verschlammung des R-Kanals nicht abfließen.
- der Schlamm des Wiesengrabens (Betonsohle) wird beim Starkregen zusätzlich in den R-Kanal gespült werden

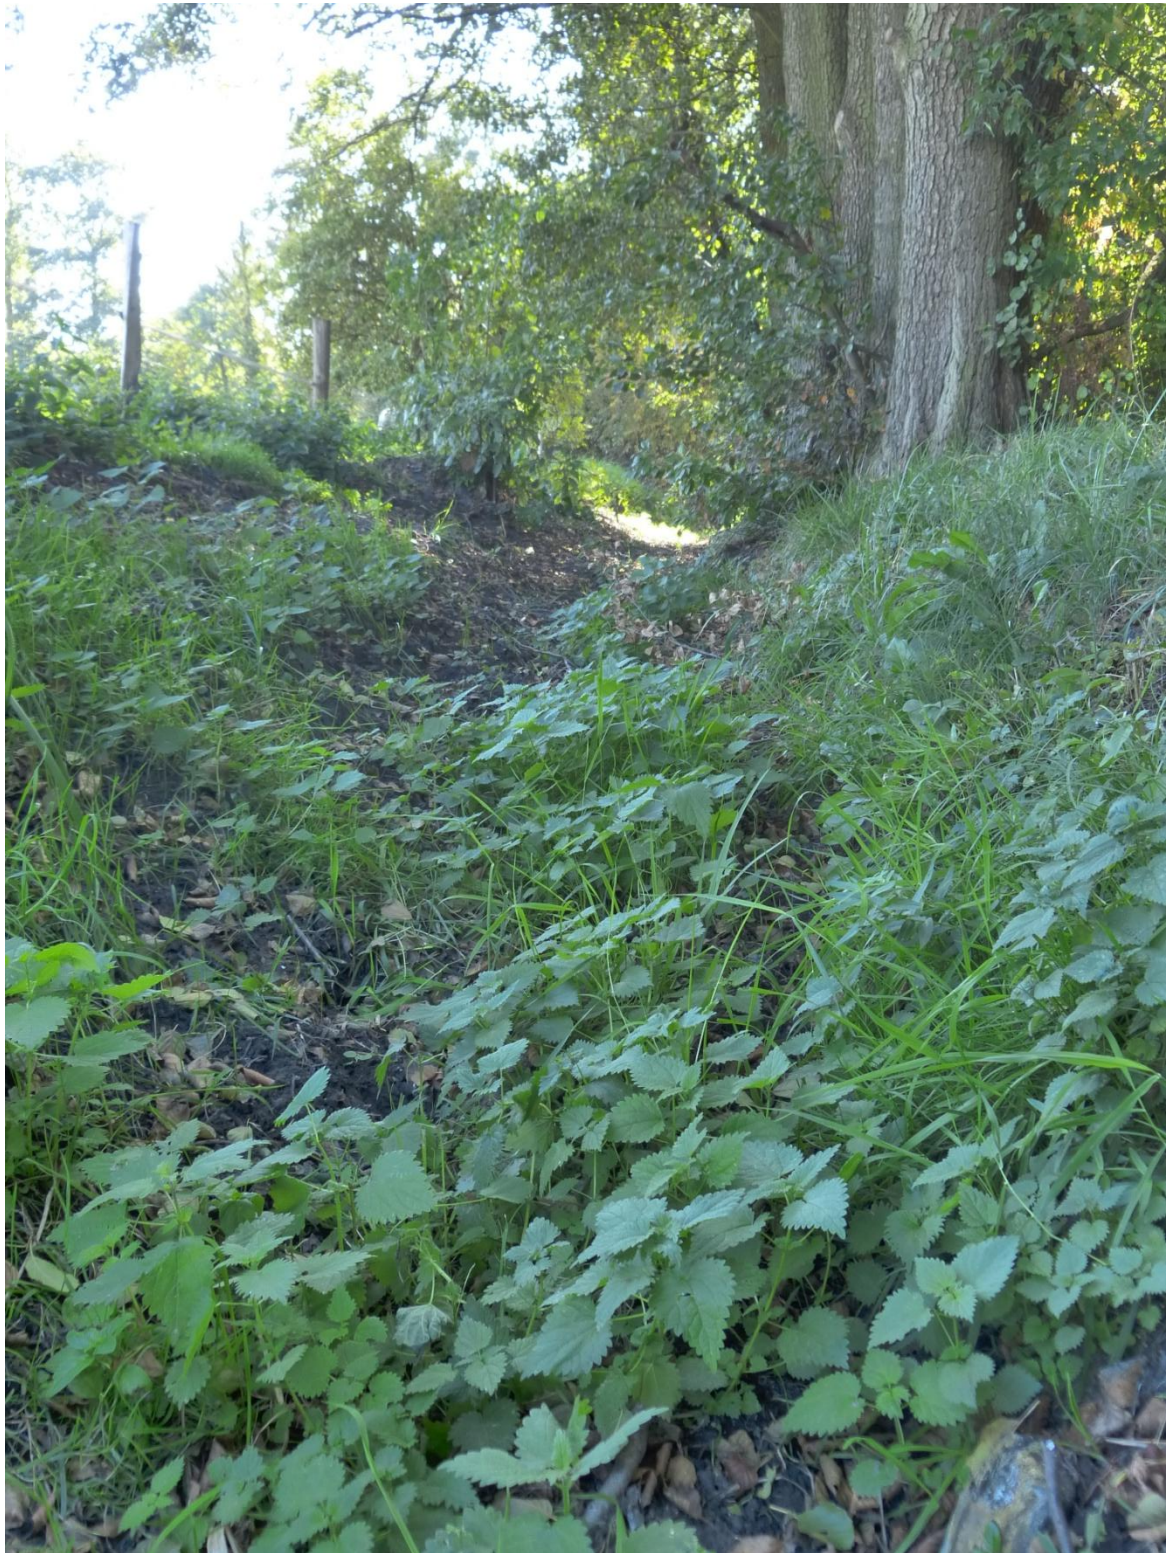
So sieht der Ende Dezember 2017 ausgebagerte Eschengraben Ende 2018 aus
Der damals hergestellte Böschungswinkel ist für die Geosituation (Sand/Erde) und die Sohlenbefestigung (Holzpfähle mit Astwerkverflechtung) viel zu steil angelegt gewesen: instabile Böschung.

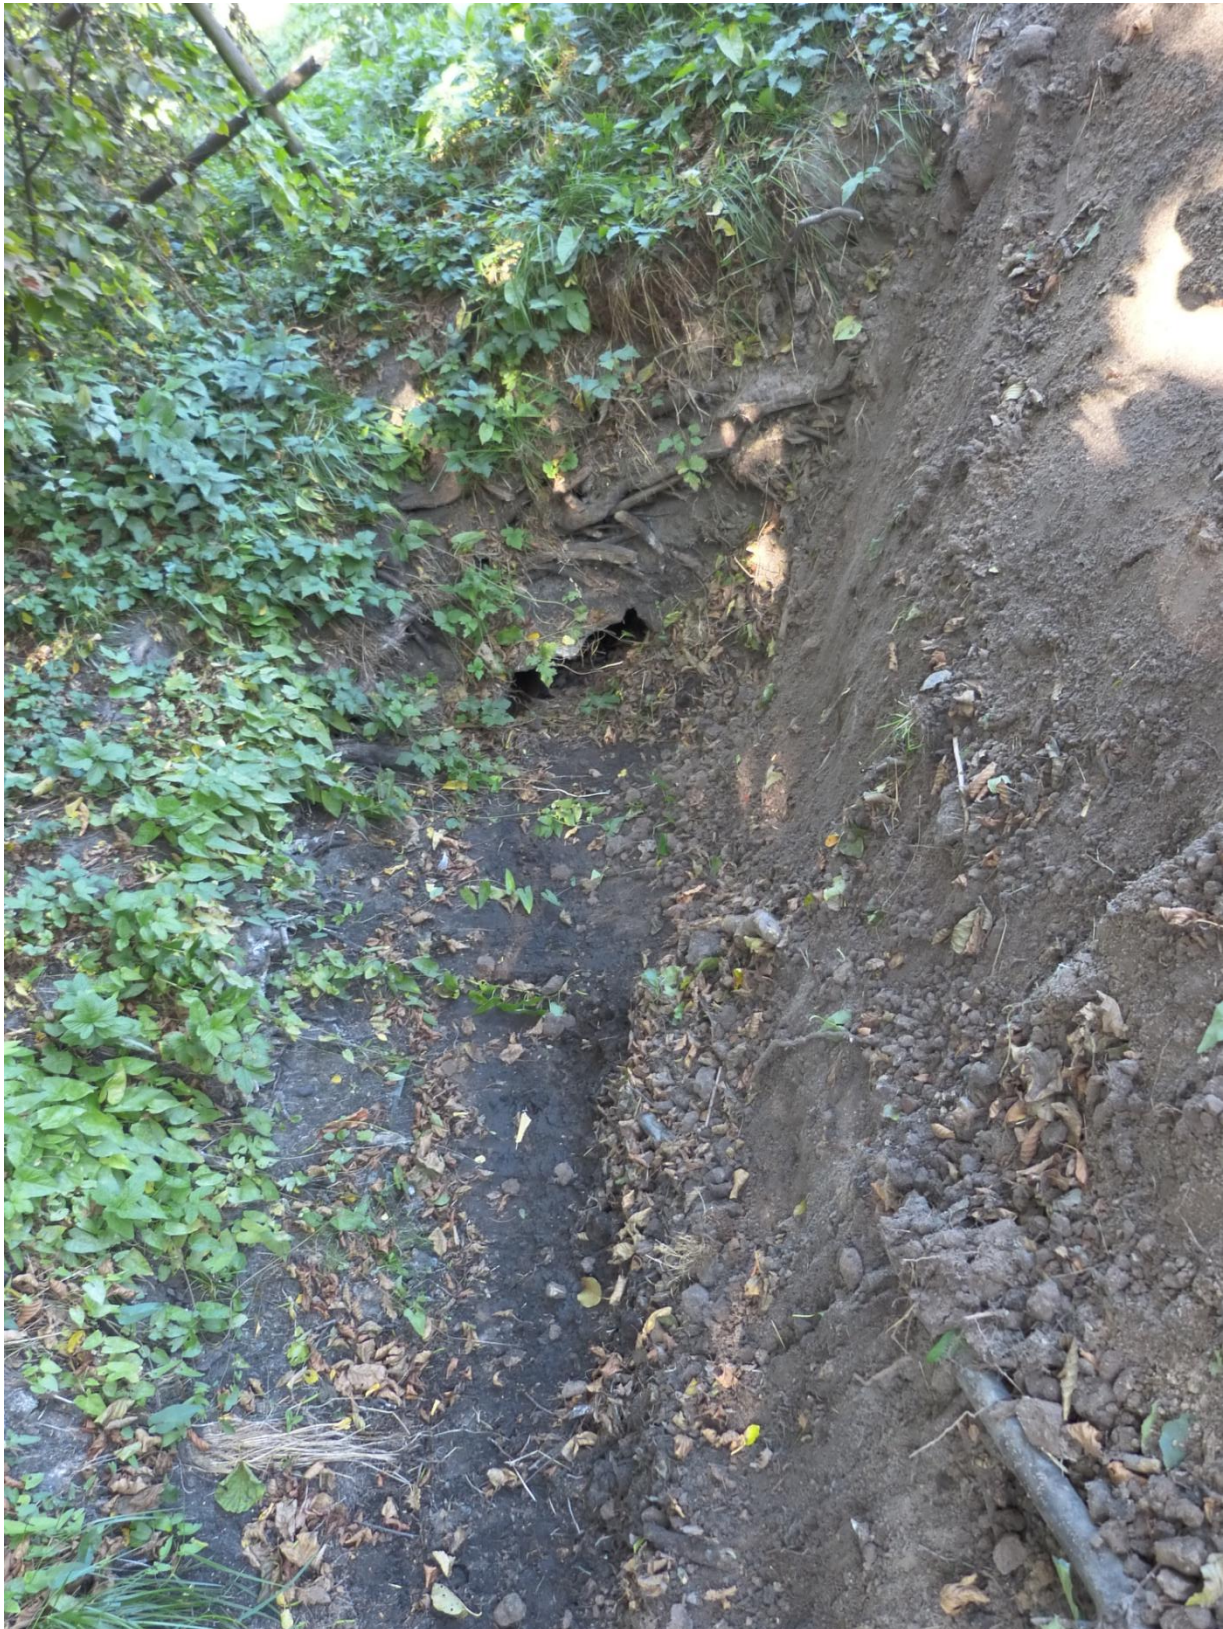
- Ende der im Oktober ausgebaggerten Stecke des Eschengrabens an T-Stück / s. voriges Foto gerade noch sichtbar ist das zu 80% eingeschlammte Unterführungsrohr
- Der Eschengraben kann seine Entwässerungsfunktion nicht erfüllen
 - der Schlamm wird beim nächsten Starkregen in den R-Kanal zusätzlich gespült werden
 - das Rohr wurde auch Ende 2017 nicht freigelegt... ..

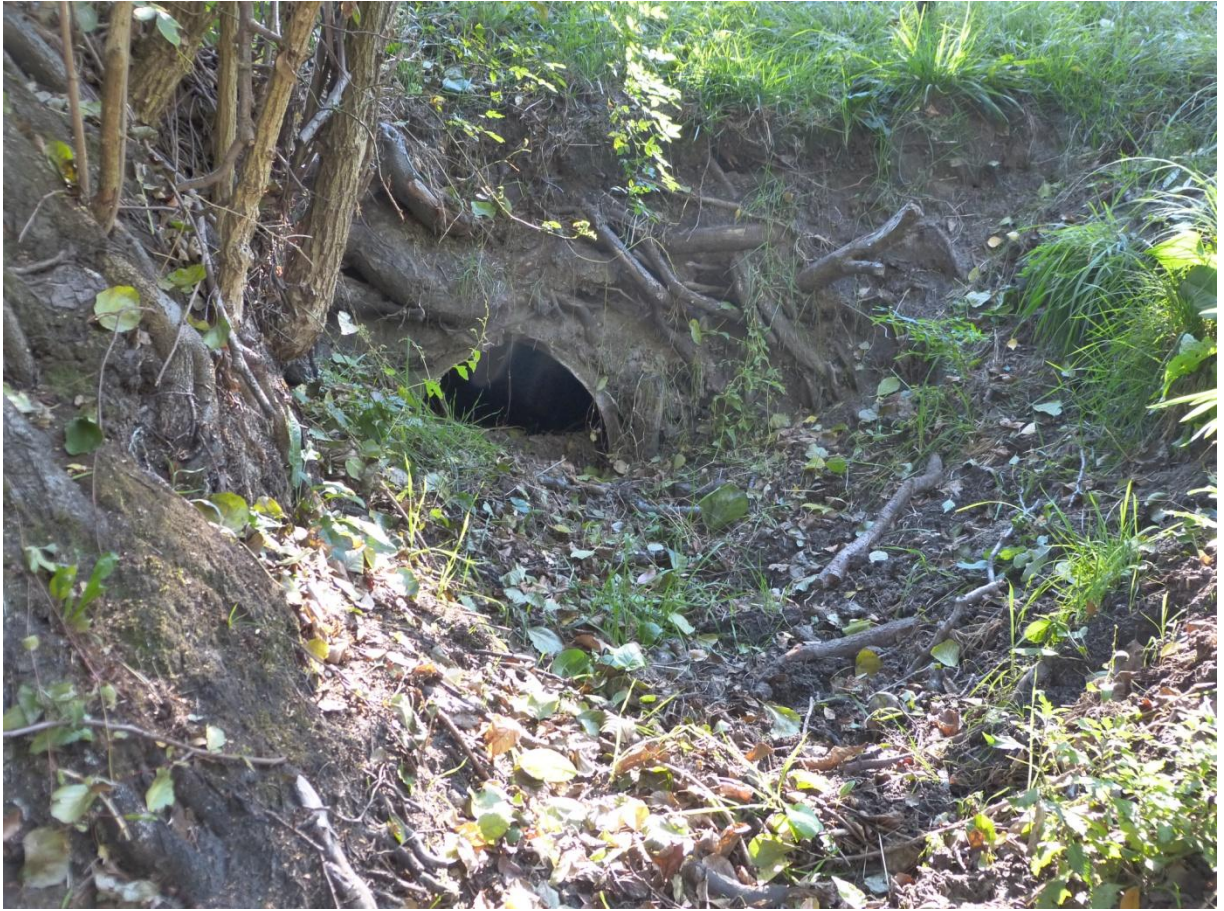
Blick von den anderen Seite in das Rohr unter dem Weg zum Nordfeld
