Grimbart & Wiesen & Eschengraben: Zustand Anfang Oktober 2018

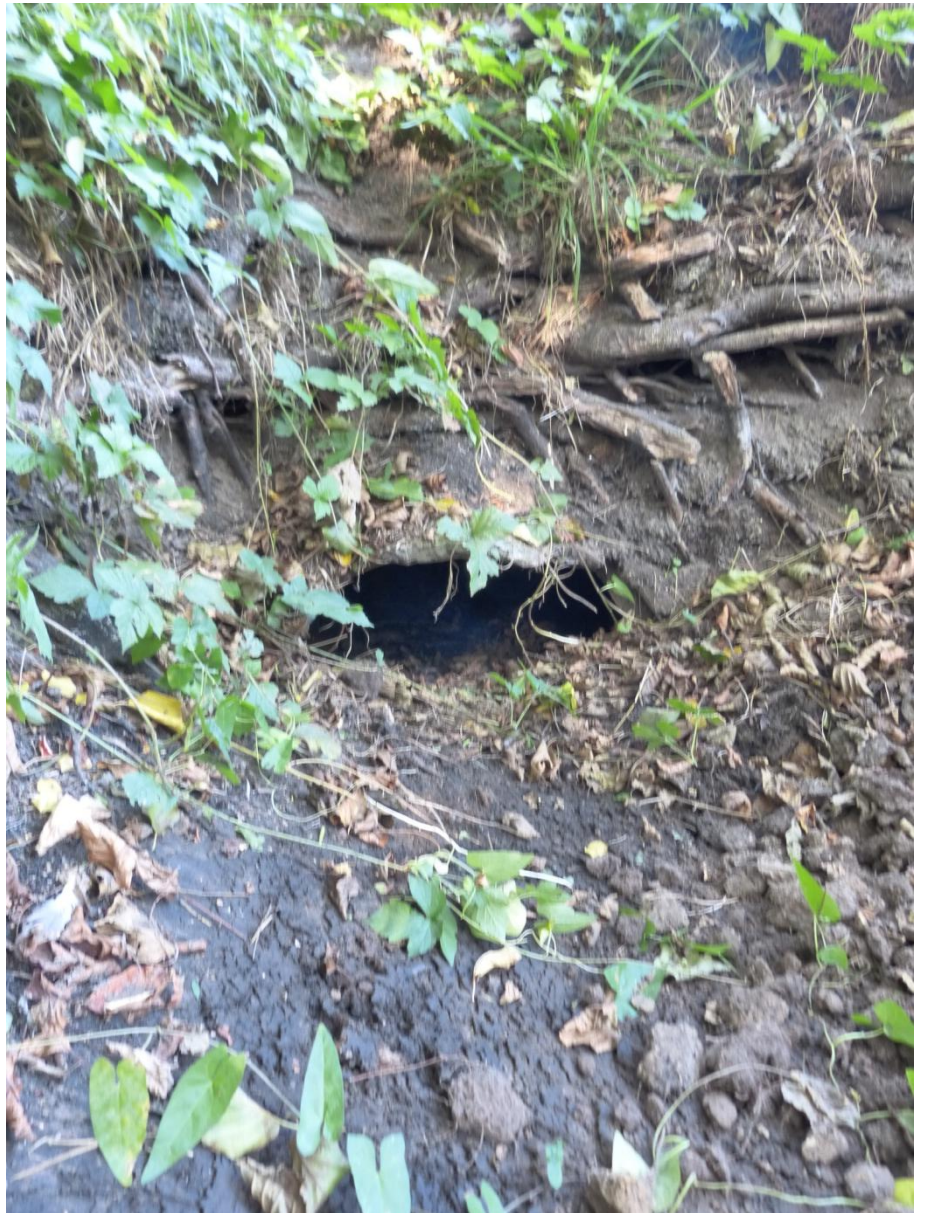
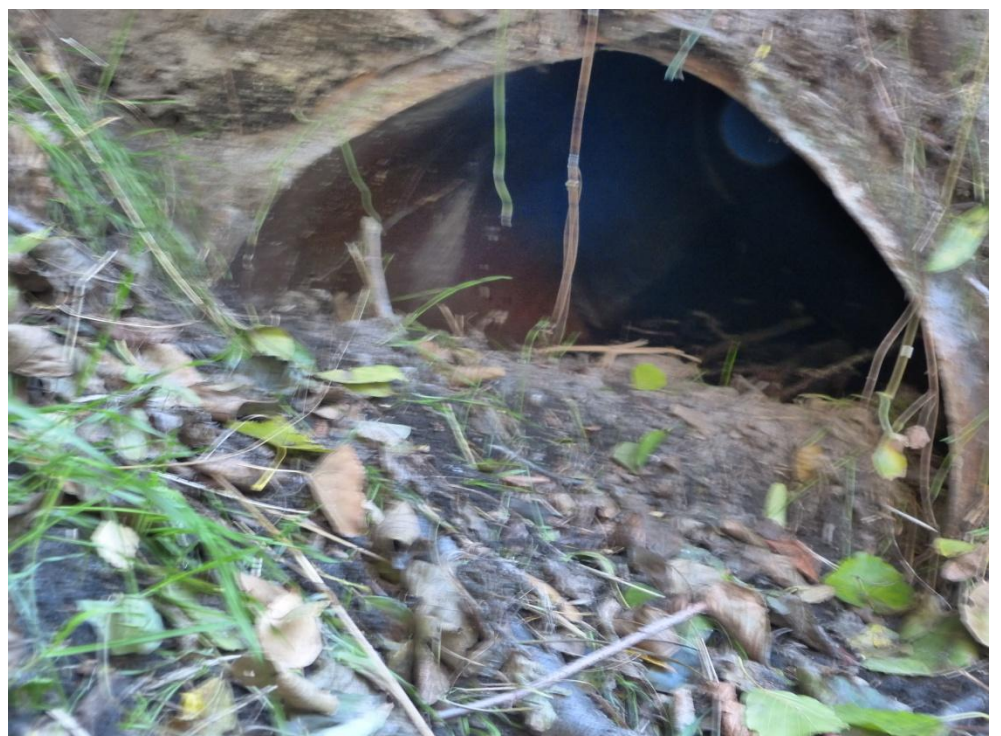
- Ende der im Oktober ausgebaggerten Stecke des Eschengrabens an T-Stück / s. voriges Foto gerade noch sichtbar ist das zu 80% eingeschlammte Unterführungsrohr
- Der Eschengraben kann seine Entwässerungsfunktion nicht erfüllen
 - der Schlamm wird beim nächsten Starkregen in den R-Kanal zusätzlich gespült werden
 - das Rohr wurde auch Ende 2017 nicht freigelegt... ..
